Building Information Modeling:
Innovazione e nuove frontiere per
infrastrutture e città sostenibili

Esperienze BIM sul territorio siciliano

Andrea Ferrara, presidente MUSA Progetti

Progettazione definitiva, esecutiva, coordinamento della sicurezza in fase di progettazione nonché dei servizi consistenti nelle indagini complementari e nelle relazioni specialistiche, finalizzato alla ri-funzionalizzazione e riuso, adeguamento sismico, riqualificazione energetica dell'immobile sito in C.so Umberto I nn° 200-206, denominato, Ex Albergo Scuola

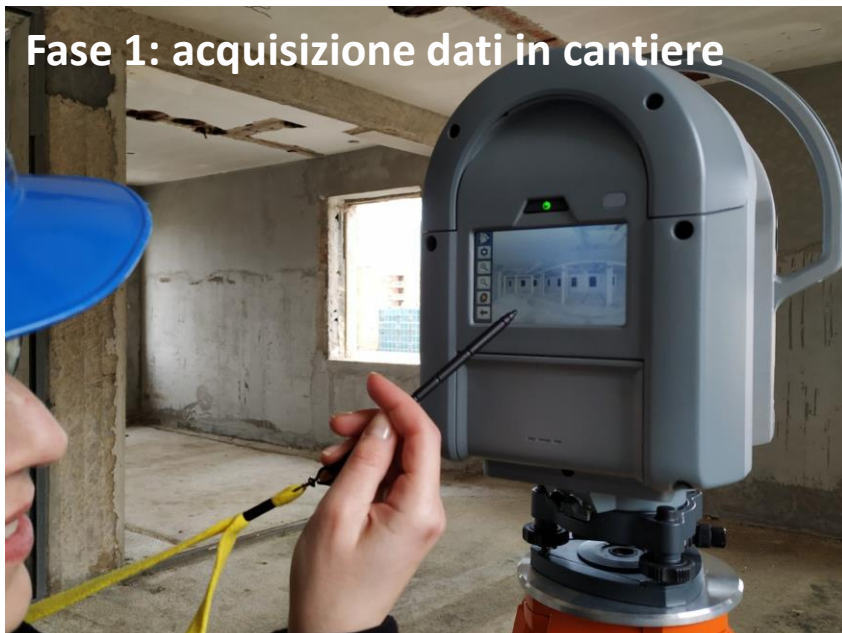
Laser Scanner Terrestre Trimble TX8

- Fotocamera 10mpx
- Scansioni omnidirezionali
- Accuratezza: 22mm@30m
- 3min scansione RGB

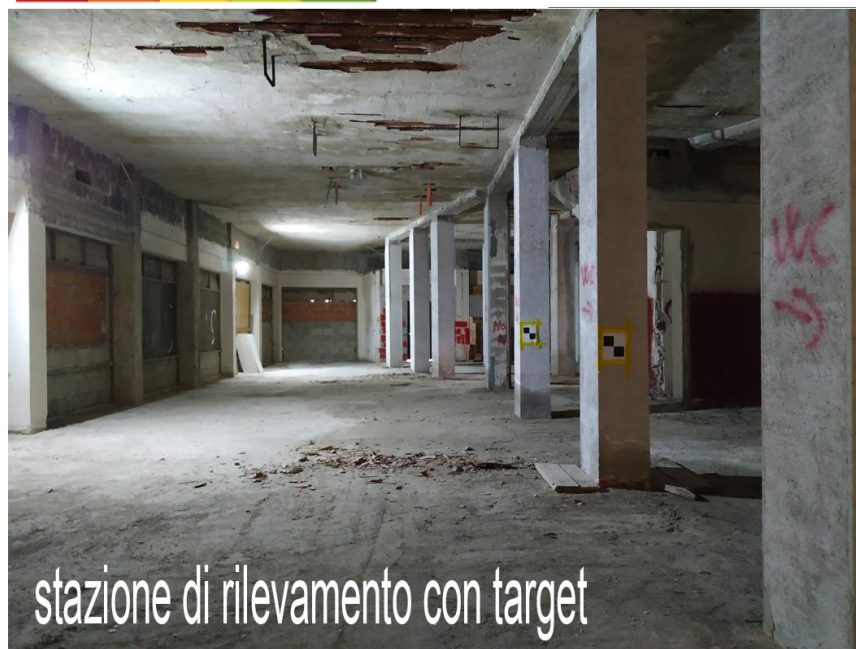
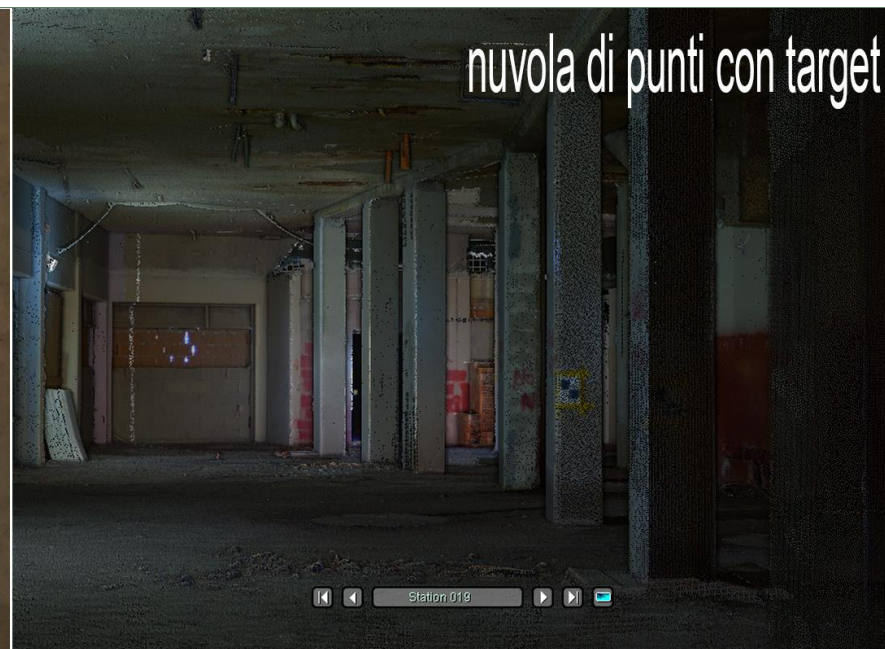
Piano tipo

Fase 2: Registrazione della nuvola di punti RGB

Trimble Realworks ha consentito di velocizzare le fasi di registrazione delle diverse *range map* in una nuvola digitale univoca: attraverso il metodo della **ridondanza geometrica tra due o più mappe**, il software automatizza la sovrapposizione delle diverse scansioni per punti omologhi. Per poter condurre al successo tale **operazione di auto-registrazione** è necessario che la percentuale di sovrapposizione tra due mappe successive non sia inferiore al 10%. Come ausilio al successo delle procedure di auto-registrazione, l'utilizzo di **target planari** lungo le superfici dell'edificio ha permesso una sicura e veloce individuazione delle omologie tra le mappe rilevate. Gli errori al di sopra del centimetro, rilevati in porzioni di mappa a seguito di protocolli di **auto-registrazione** sono stati facilmente corretti attraverso procedure di collimazione manuale (**Cloud based registration**) che attraverso la selezione di punti omologhi tra due *range map* ha permesso all'operatore di ottimizzare le sovrapposizioni necessarie alla ricostruzione completa del dato.
