Building Information Modeling:
Innovazione e nuove frontiere per
infrastrutture e città sostenibili

Efficientamento energetico e riparazione edile Scuola Ponticelli di Napoli

Ing. Isabella Gargale Tecnico Servizi Energetici COAF s.r.l.

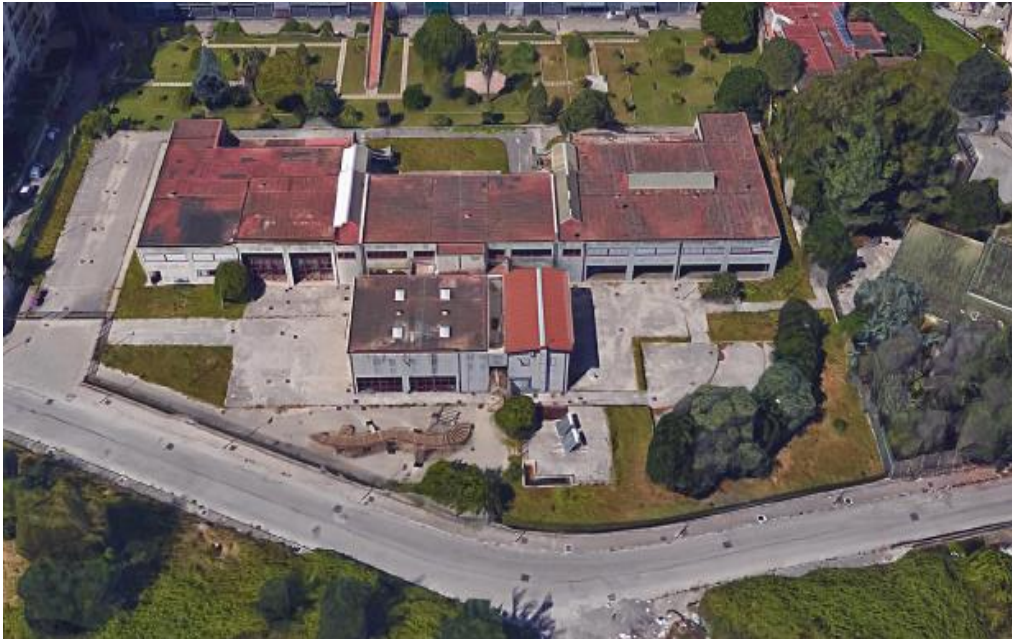
L'edificio oggetto di efficientamento energetico e riparazione edile è il lotto G dell'Istituto Comprensivo Marino-S.Rosa sito in Napoli (NA) - via Curzio Malaparte n.42 località Ponticelli.

L'immobile di proprietà del Comune di Napoli veniva utilizzato come scuola materna e scuola elementare ed attualmente risulta dismessa a causa dello stato di degrado in cui versa.

L'istituto è stato costruito intorno alla fine degli anni '70 e presenta un sistema costruttivo prefabbricato caratterizzato da semiprefabbricati leggeri, travi tralicciate, pilastri e solai assemblati in opera con l'ausilio di armature e getti integrativi. Le pareti esterne sono realizzate con pannelli sandwich in calcestruzzo armato vibrato. Gli infissi risultano in alluminio monovetro non a taglio termico con cassonetti per avvolgibili di spiccate dimensioni.

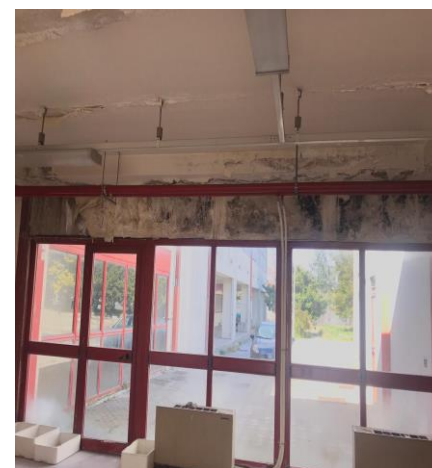
5 aule e servizi

Lo stato di degrado generalizzato che si riscontra sull'intero immobile, è dovuto al vecchio manto di copertura costituito da guaina profondamente fatiscente che non impedisce l'infiltrazione di acqua meteorica.

Come abbiamo visto dalle foto la struttura nel piano terra è fortemente caratterizzata da infiltrazioni dal terreno mentre per il piano primo troviamo consistenti infiltrazioni dalla copertura.

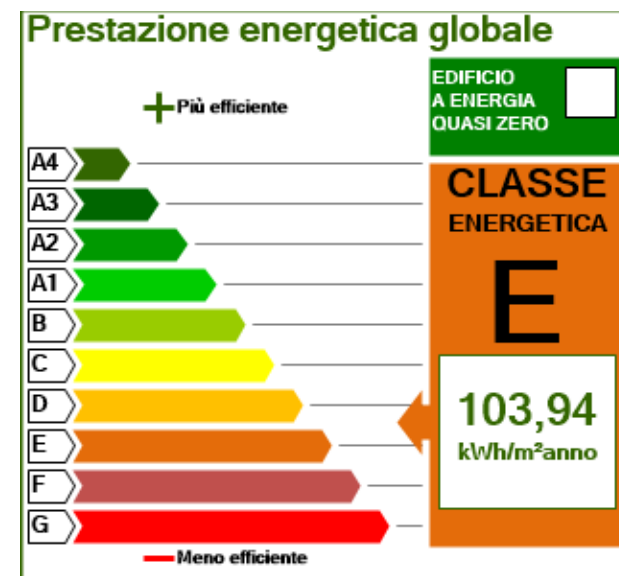
FABBISOGNI E CONSUMI TOTALI

Edificio : I.C. Marino - S. Rosa	DPR 412/93	E.7	Superficie utile	3696,83	m ²
----------------------------------	------------	-----	------------------	---------	----------------

Servizio	Op,nren [kWh]	Op,ren [kWh]	Op,tot [kWh]	EP,nren [kWh/m ²]	EP,ren [kWh/m ²]	EP,tot [kWh/m ²]
Riscaldamento	342257	33	342290	92,58	0,01	92,59
Acqua calda sanitaria	0	0	0	0,00	0,00	0,00
Ventilazione	0	0	0	0,00	0,00	0,00
Illuminazione	42003	10124	52127	11,36	2,74	14,10
TOTALE	384260	10157	394417	103,94	2,75	106,69

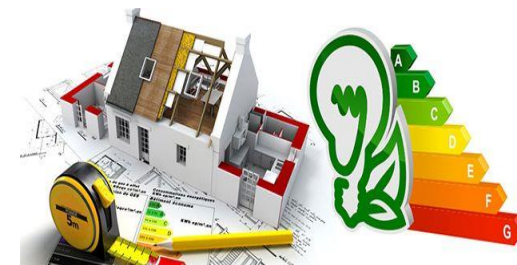
Fabbisogno di energia primaria e indici di prestazione

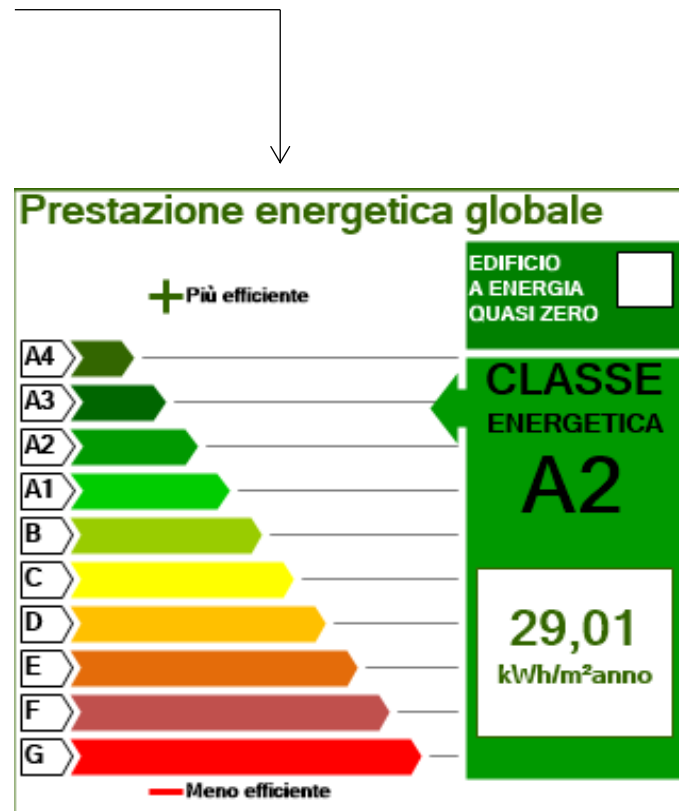
Il costo totale di tutti gli interventi considerati è pari a ~ € 250.000,00
